MODELO SIMPLIFICADO DE LAUDO DE INSPEÇÃO DE
PATOLOGIAS

EDIFICAÇÃO DE ALVENARIA PARA FINS
RESIDENCIAIS

IDENTIFICAÇÃO: XXXXXXXXXXXXXXXXXXXX

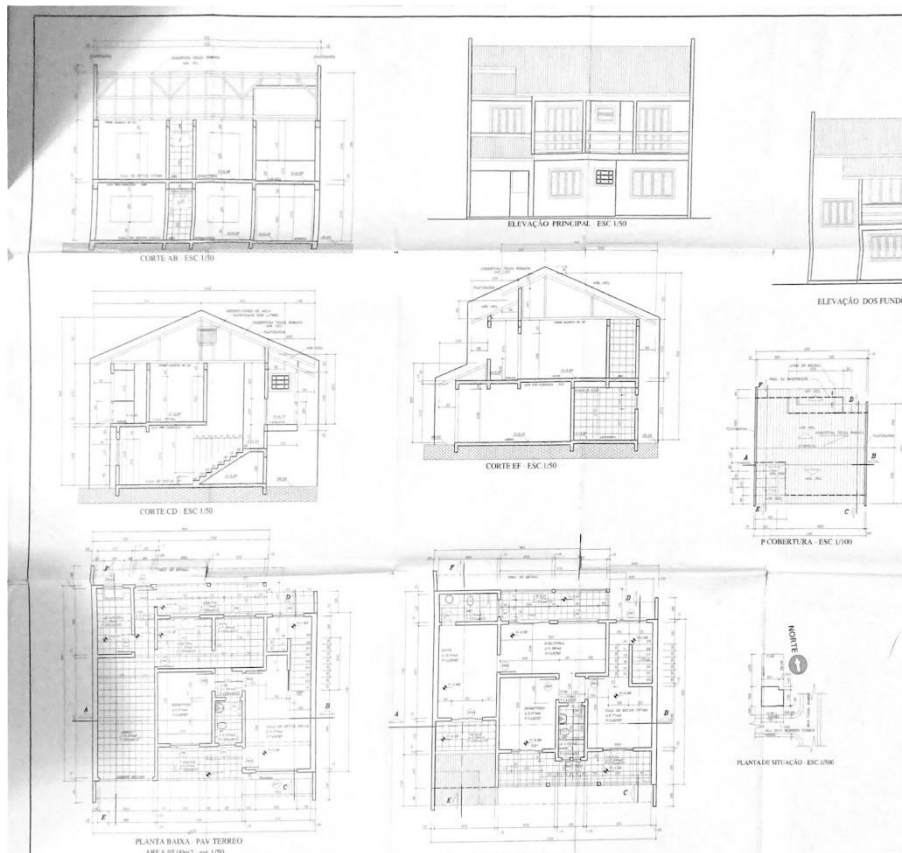
Fotografia 0.2: Planta Arquitetônica Imóvel

Observação: Analisando o projeto e comparando com a edificação, pode ser observado que o **projeto não foi seguido**. Ao decorrer do laudo serão feitas vistorias que mostrarão elementos presentes na edificação que não constam no projeto. Como por exemplo:

- Churrasqueira, está presente na edificação, mas não consta em projeto;
- Paredes da lavanderia e portas da área de garagem construídas não correspondem a disposição do projeto;
- O banheiro da suíte possui em projeto tamanho divergente do banheiro construído. Além disso no banheiro, não foi previsto colocação de banheira (e no momento do laudo existia a banheira no banheiro). Causando assim uma sobrecarga provavelmente não prevista em projeto.

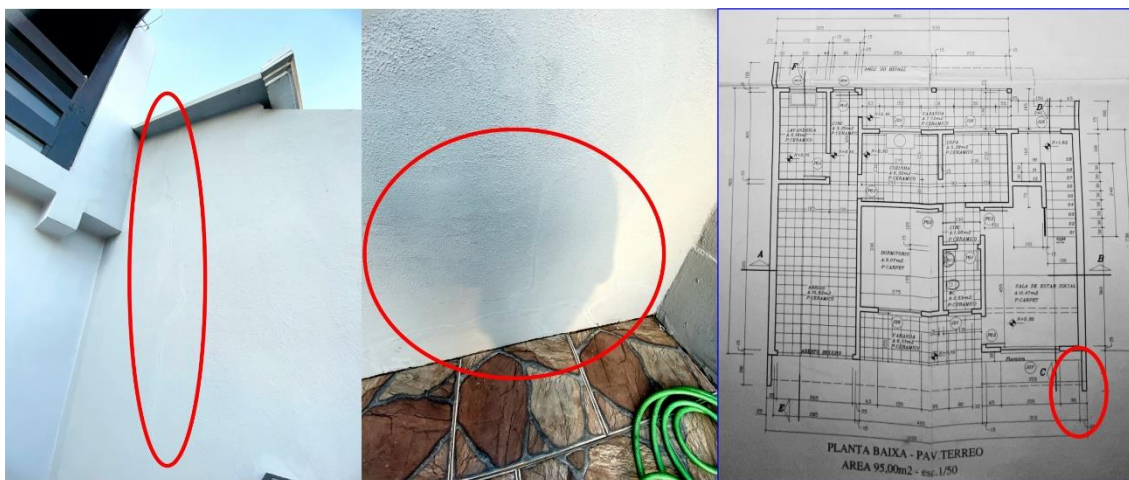
Fotografia 1: Patologia Nº01 e sua localização aproximada em planta

As patologias Nº01 são do tipo Fissuras. Tal tipo de patologia está presente no muro de divisa do imóvel (muro de divisa à direita, olhando a fachada de frente), conforme ilustra a localização aproximada na planta presente a direita na fotografia.

A causa provável desse tipo de patologia é a movimentação da estrutura. Nos pontos destacados não foi identificada presença de elementos estruturais (pilares ou vigas), portanto, as fissuras estão atualmente presentes na parte de vedação do muro (alvenaria).

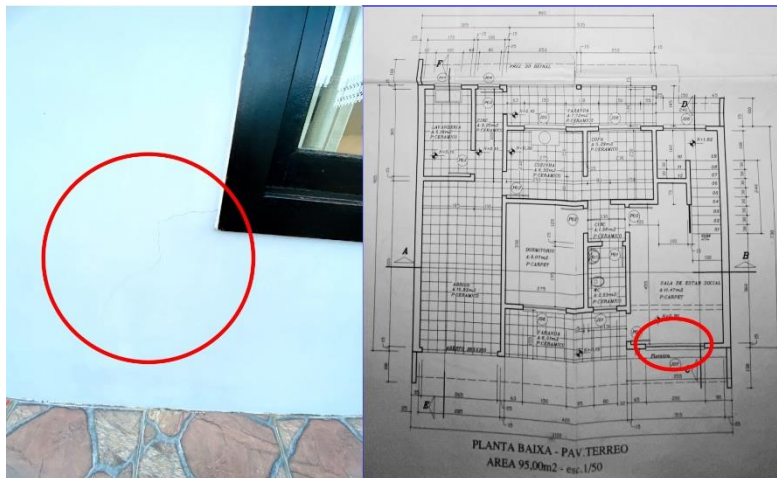
Fotografia 2: Patologia Nº02 e sua localização aproximada em planta

A patologia Nº02 é do tipo Fissura. Está presente abaixo da janela presente na fachada do imóvel, conforme ilustra a localização aproximada na planta presente a direita na fotografia.

A causa provável desse tipo de patologia é a falha na execução da contra-verga da janela (elemento de concreto armado que deve ser colocado abaixo das aberturas de esquadrias para dar suporte a mesma e impedir fissurações). Com a metodologia utilizada não foi possível identificar a presença de aço na mesma, portanto, acredita-se que a contra-verga da mesma não foi executada ou, se foi executada, não teve armadura corretamente feita para não ocasionar fissuração.

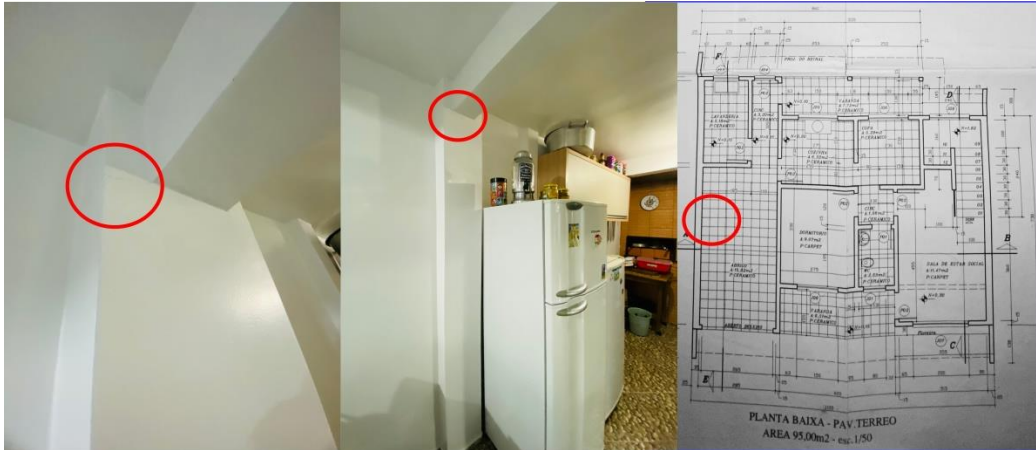
Fotografia : Patologia Nº03 e sua localização aproximada em planta

A patologia Nº03 é do tipo Fissura. Está presente na junção entre viga e pilar, conforme ilustra a localização aproximada na planta presente a direita na fotografia.

A causa da patologia provavelmente foi a sobrecarga que a viga transmitiu ao pilar. Como a edificação não possui pilares abaixo de todas as vigas, há uma grande probabilidade de os poucos pilares existentes absorverem a maior parte da carga da estrutura.

Como essa patologia atinge elementos estruturais, antes de seguir o reparo deverá ser verificado se o elemento estrutural foi atingido ou somente a parte de seu acabamento apresenta a patologia.

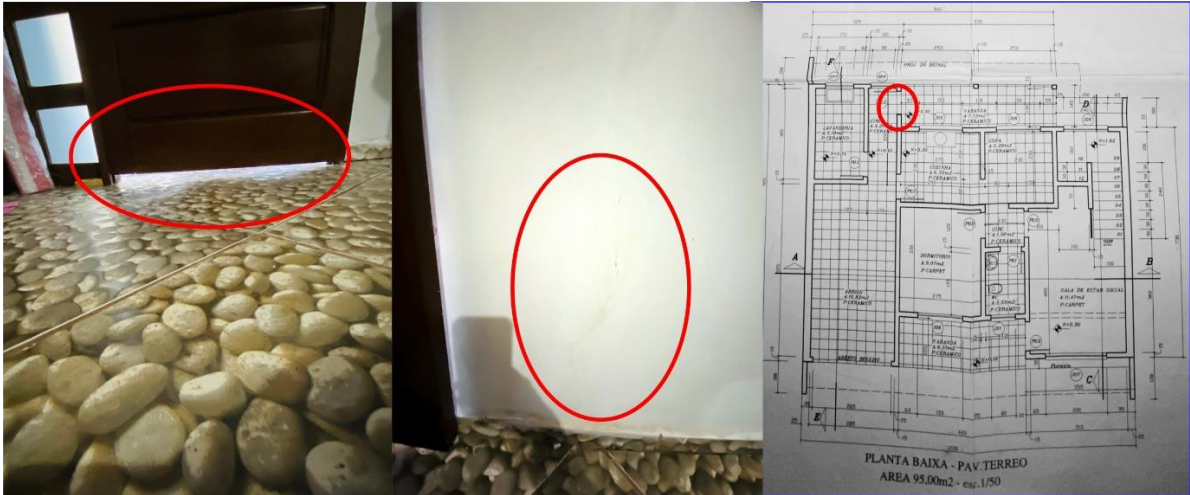
Fotografia 4: Patologia Nº04 e sua localização aproximada em planta

A patologia Nº04 é do tipo Trinca. Não foi possível efetuar a verificação da mesma, dadas as limitações do trabalho, pois está encoberta por material (conforme foto). Esse reparo é o mesmo visto em outros pontos da edificação que se mostraram ineficientes (feito também, previamente a compra da contratante).

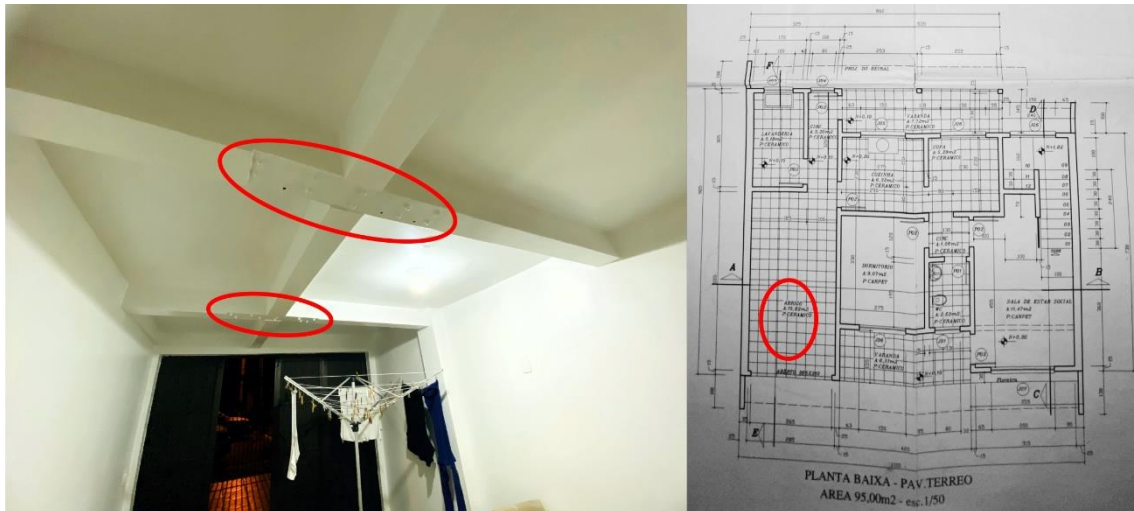
Fotografia 22: Possível reforço estrutural já presente na edificação

Durante a vistoria, foi constatado que, em duas junções de vigas presentes na área de garagem da edificação, haviam duas chapas metálicas em sua base. Conforme ilustra a fotografia abaixo:

Na fotografia verifica-se duas chapas metálicas, portanto, conclui-se que a estrutura sofreu patologias no encontro das vigas, sendo necessário assim ter sido efetuado tal reforço estrutural.
